# PHILIPS SERVICE MAANDBLAD

## DE PLATENWISSELAAR TYPE AG 1003

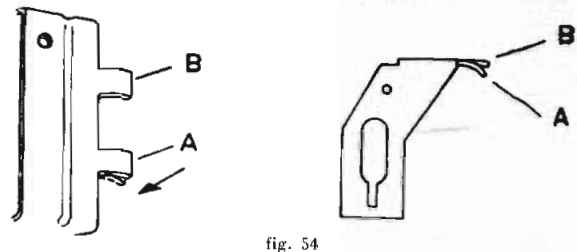
### De naald van de P.U. komt niet altijd op dezelfde plaats op de plaat neer (niet stabiel) De P.U.-arm komt slingerend naar beneden

1. Nagaan, of de P.U.-arm bij het zakken op de plaat in een strakke lijn naar beneden gaat.
2. Zo niet, dan een nieuwe commando-wals pos. 128 in het apparaat monteren. Op deze commando-wals pos. 128 is een extra verhoogde baan aangebracht (zie bijgaande figuur 53). De genoemde baan leidt nu de stift 102 op het frictieplaatje pos. 101 (dus ook de hieraan gekoppelde P.U.-arm) tijdens het zakken van de P.U.-arm, totdat de naald geheel op de plaat staat (zie figuur 4 van de Service-Documentatie).
3. Buig de lip A op de kleine hefbeugel 126 ca 0,5 mm naar beneden (zie bijgaande figuur 54). Dit is dus de lip welke zich het dichtst bij de draaitafel bevindt.
4. Drukt nu de hefbeugel 126 met de lip B de beugel 91

omhoog, dan krijgt het gehele mechanisme in geheven toestand een asymmetrische druk. Hierdoor heeft het hefmechanisme de neiging om iets te verdraaien. Dit laatste heeft als gevolg, dat de stift 102 op het frictieplaatje 101, gedurende het heffen steeds

tegen de baan van de commando-wals drukt. Hierdoor wordt de P.U.-arm tijdens het zakken, teneinde horizontale bewegingen te voorkomen, vastgehouden, waardoor de opzetmaten binnen zeer nauwe toleranties komen te liggen.

5. **Attentie:** Buig de pen 102 op het frotieplaatje 101 iets in de richting van de baan op de commando-wals, zodat alleen de punt van de pen 102 de baan op de commando-wals 128 kan raken.

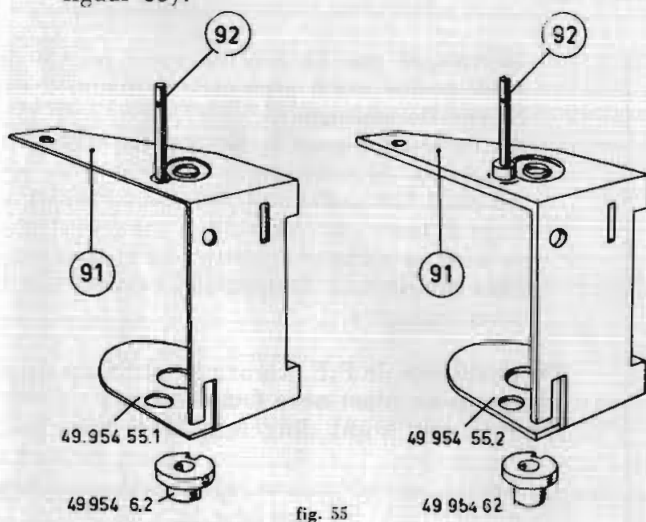
fig. 55

**De P.U.-arm komt niet recht naar beneden**

1. Ga na of er verschillen zijn bij het opzetten van de naald op de onderste en de bovenste plaat.
2. Zo ja, monteer dan een nieuwe hefbeugel 91 + stift 92 in het apparaat. Deze beugel is zwaarder uitgevoerd terwijl ook de stift 92 gewijzigd is (zie figuur 55).

3. **Attentie:** Wordt in een apparaat een nieuwe hefbeugel pos. 91 + stift pos. 92 gemonteerd, dan dient ook een nieuwe bus pos. 100 te worden aangebracht (zie figuur 55a in deze mededeling).

4. Bij gebruik van de oude bus pos. 100 bij de nieuwe beugel 91 komt het frotieplaatje 101 in de ruststand van het wisselmechanisme niet vrij.

Codenummer nieuwe beugel 91 + stift 92 = 49 945 97.1  
 Codenummer nieuwe bus pos. 100 = 49 954 62.3  
 Bovengenoemde onderdelen zijn in de apparaten gemerkt Ho 3 reeds ingevoerd.

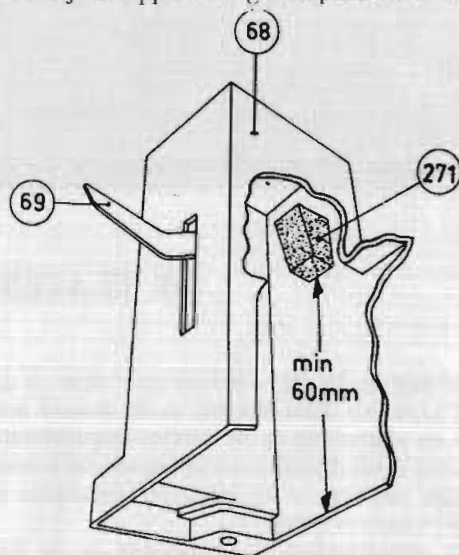
fig. 56

**Taster pos. 69 blijft na het vallen van een 12" plaat in de toren 68 zitten**

1. Ga na, of de taster 69 achter de beugel 44 geklemd zit.
2. Zo ja, dan de toren pos. 68 verwijderen.

3. Nu een viltje in de toren lijmen zoals is aangegeven in figuur 56 van deze mededeling.
4. Het viltje pos. 271 moet zodanig in de toren 68 gelijmd worden, dat als de tasterpunt 69 gelijk ligt met de voorzijde van de toren, de achterkant van de taster 69 tegen het viltje 271 stuit. Het viltje 271 is reeds bij de apparaten gestempeld Ho 7 toegepast.

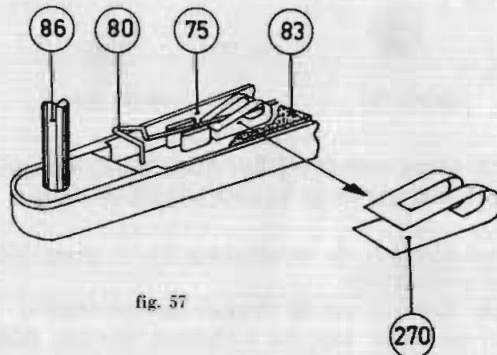
fig. 57

**Het mechanisme stopt niet na het spelen van de laatste plaat**

1. Ga na, of de P.U.-arm na het spelen van de laatste plaat de arrethaak 80 omhoog drukt en dus weer naar binnen draait.
2. Is dit het geval, en is de arrethaak 80 niet op de normale wijze in te stellen (zie hoofdstuk K van het Afregelvoorschrift), dan moet een nieuwe platendrukker pos. 75-83 codenummer 49 946 07.1, worden toegepast.

In deze platendrukker is een nieuwe arrethaak pos. 80 en een veer pos. 270 aangebracht, zodat de arrethaak pos. 80 niet meer kan blijven hangen (zie bijgaande figuur 57). Deze nieuwe platendrukker is reeds ingevoerd bij de apparaten met de stempeling Ho 6.

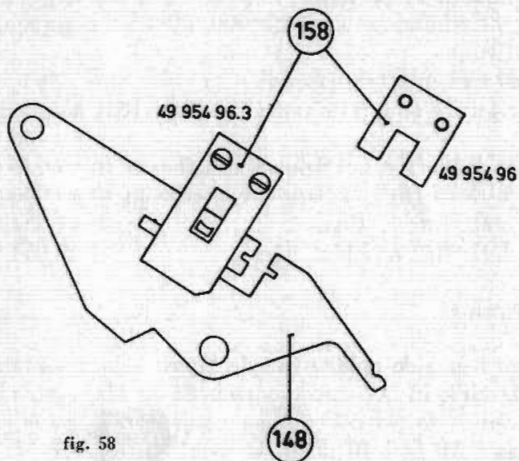
fig. 58

**Het apparaat wisselt slecht. De rollen pos. 152 vallen uit het apparaat tijdens het transport (zie figuur 2 in de Service-Documentatie)**

1. Controleer, of tijdens het wisselen de instellip op de wisselhefboom 148 tegen de plaat pos. 158 stuit.
2. Zo ja, dan genoemde lip iets naar beneden buigen (apparaat gezien in normale bedrijfstoestand), of indien nodig een nieuwe verlengde plaat pos. 158 (codenummer 49 954 96.3) in het apparaat monteren. (Zie figuur 58 in deze mededeling.)
3. Vallen de rollen 152 tijdens het transport uit het

apparaat, dan is er teveel ruimte tussen de plaat pos. 158 en de driepoot pos. 147 (zie de Service-Documentatie).

4. Vervang ook in dit geval de plaat pos. 158 door een nieuwe (codenummer 49 954 96.3). De verlengde plaat is reeds in de apparaten gestempeld Ho 6 ingevoerd.

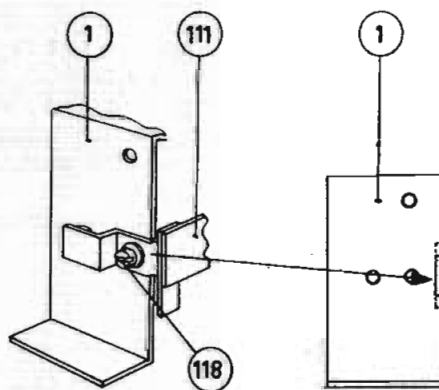
fig. 59

**Het apparaat jengelt**

1. Controleer, of de commando-as 124 te vast zit.
2. Met de lip 111 de speling in de as 124 zodanig instellen, dat deze juist voelbaar is (ca. 0,05 mm).
3. Ga na, of de commando-as 124 na het wisselen in de ruststand terug komt (De rol 152 is dan in de uitsparing in de nokkenschijf pos. 133) zie figuur 59

van deze mededeling en figuur 2 van de Service-Documentatie.

4. Komt de as 124 niet in de ruststand terug, doch blijft zij er net even vóór staan, dan is het profiel van het veertje pos. 134 niet juist.
5. Nieuwe veer pos. 134, codenummer 49 954 83.0, in de nokkenschijf 133 monteren.
6. Ga na, of de nok 129 op de commando-wals 128 de lip 114 van de P.U.-kortsluitachakelaar, in de rusttoestand, niet te ver naar binnen drukt (zie figuur 52 in de Service-Documentatie). Dit ver naar binnen drukken van de lip 114 kost onnodige kracht, waardoor de commando-as minder gemakkelijk in de ruststand komt.

7. De lippen 113 en 114 zodanig instellen, dat in de rustpositie van de commando-as, de afstand tussen de lippen 113 en 114 ca. 1 mm bedraagt. Het is n.l. mogelijk dat, doordat de commando-as na het wisselen niet in de ruststand terug keert, het apparaat jengelt. De onderzijde van de worm op de draaitafel pos. 165 raakt dan bij elke omwenteling de laatste tand van het nylon tandwiel pos. 137 waardoor de draaitafel wordt afgeremd.
8. Ga na, of het tussenwiel 195 vastgelopen is. Zonodig smeren of vernieuwen.

De nieuwe schakelaar, codenummer 49 946 77.1, past niet in de beugel aan de montageplaat pos. 1. De bevestigingsstrip 111 van de P.U.-schakelaar is n.l. iets breder gemaakt. Bij vervanging van de schakelaar, moet de uitsparing in deze beugel uitgevijld worden zoals figuur 59 in deze mededeling aangeeft.

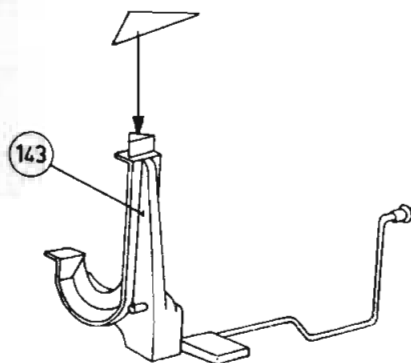
fig. 60

**De draaitafel loopt vast, tasterbeugel 144 verwrongen**

1. Ga na, of de punt van de nylon taster pos. 143 scherp is (zie figuur 60 in deze mededeling).
2. Is dit niet het geval, dan kan het wigvormige profiel onder aan de draaitafel precies tegen de stompe punt van de taster pos. 143 stuiten. Dit heeft bovengenoemde verschijnselen tot gevolg.
3. De punt van de taster 143 met een scherp mes aanscherpen (niet aanvijlen).
4. Indien nodig, het wigvormige profiel onder aan de draaitafel met een vijltje iets scherper maken.
